| 2. Tiefbauinvestitionsprogramm Sternbergstraße, Schwefelstraße und Steinbühlstraße, Kleinengstingen
| 3. Sanierung des Entlastungsgrabens am Regenüberlaufbecken Kleinengstingen
| 4. Untersuchung der Kanalisation im Rahmen der Eigenkontrollverordnung (EKVO)

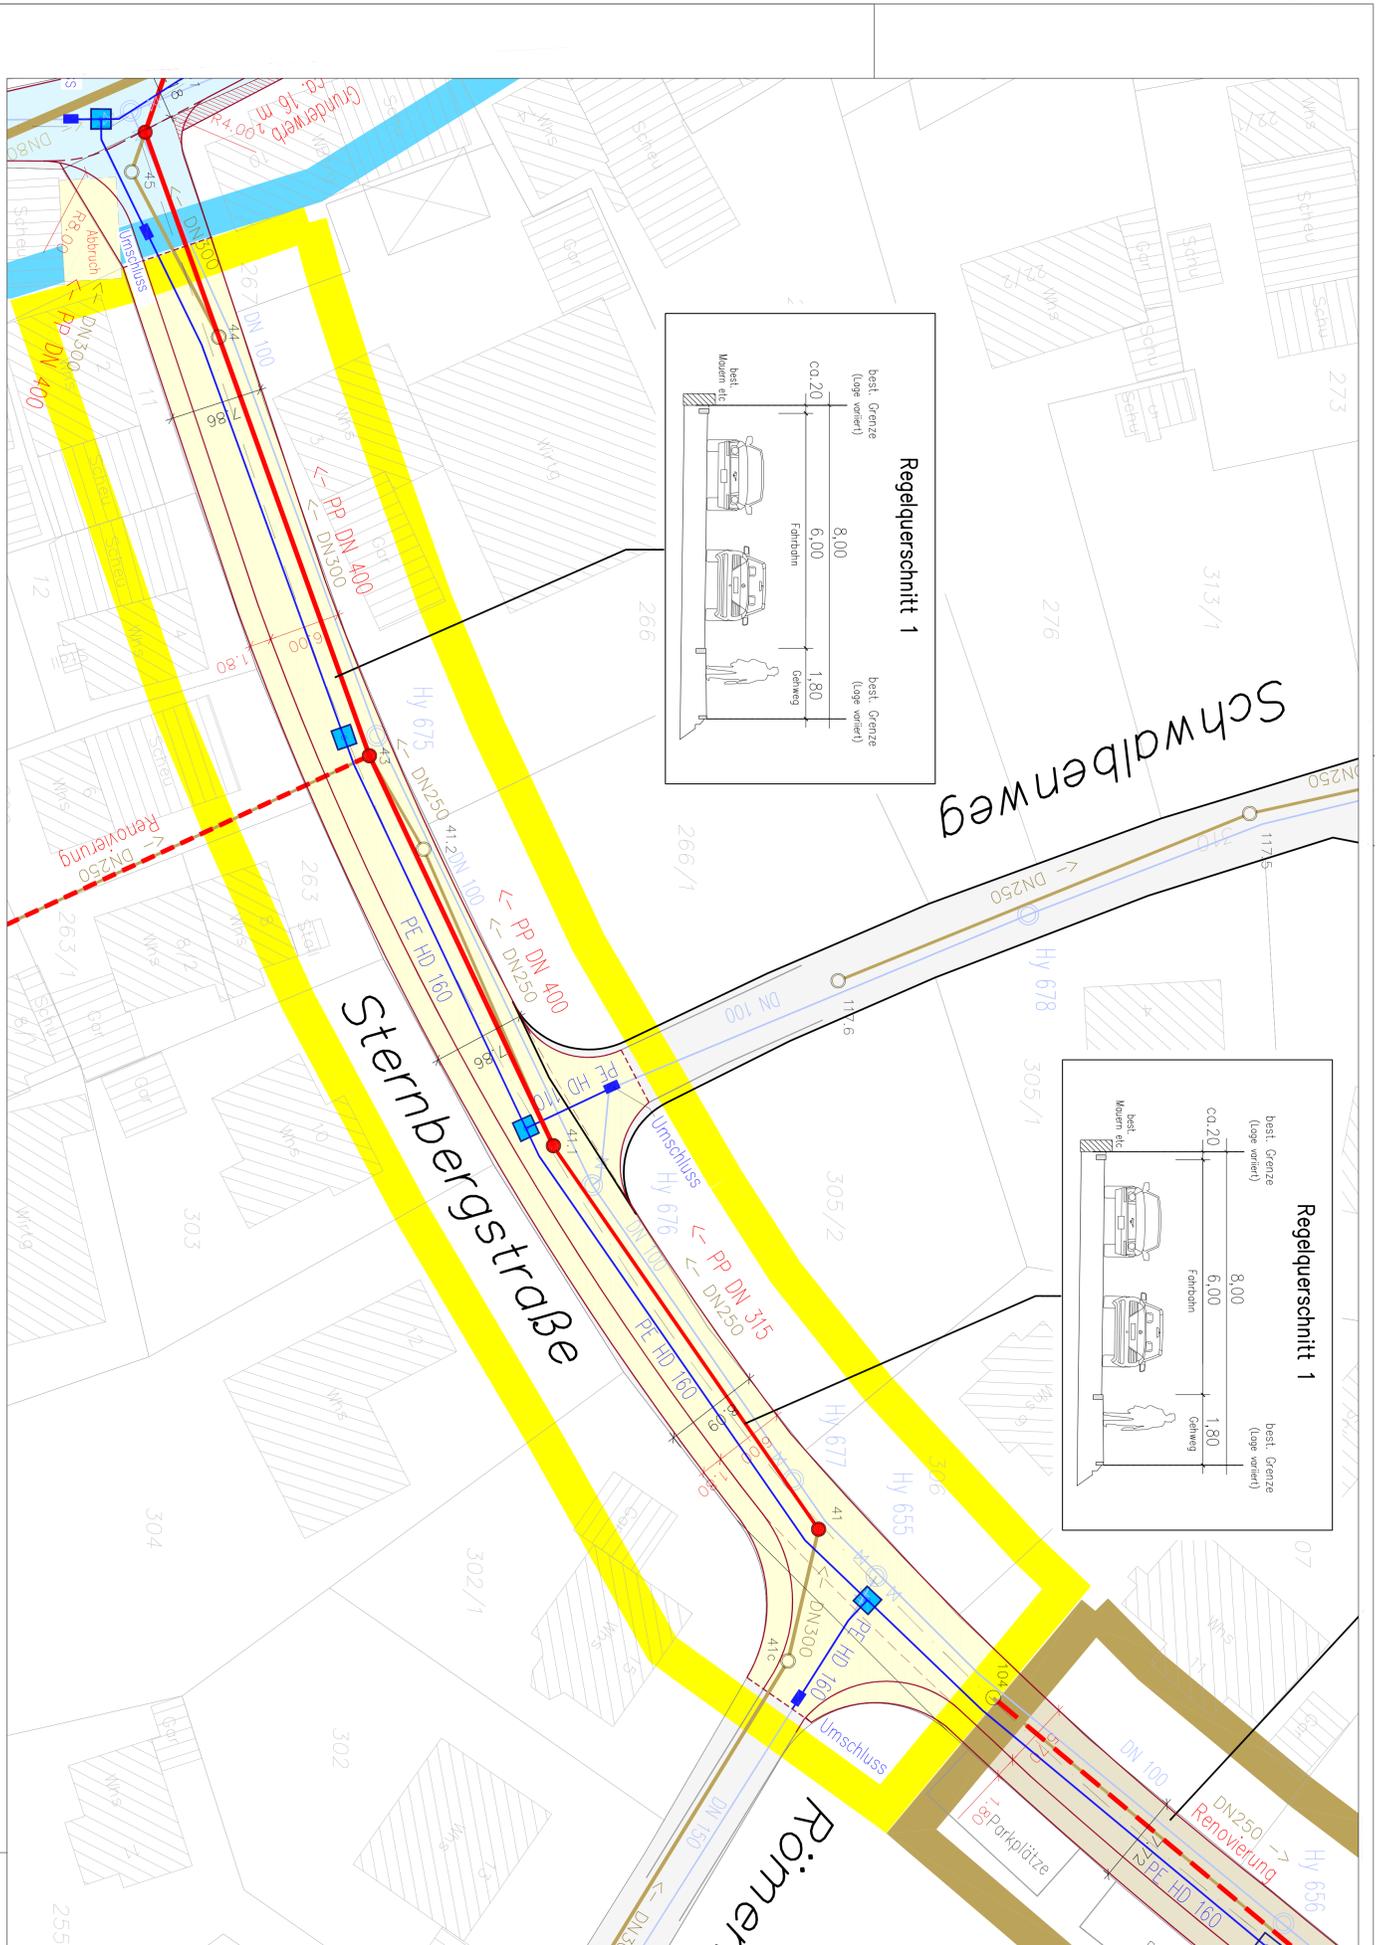
best. Fahrenweg		best. Bedienungsschleife
	best. Gehweg		best. Kanal (KW)
	best. Einboischocht / entfällt		best. Wasserleitung und HA

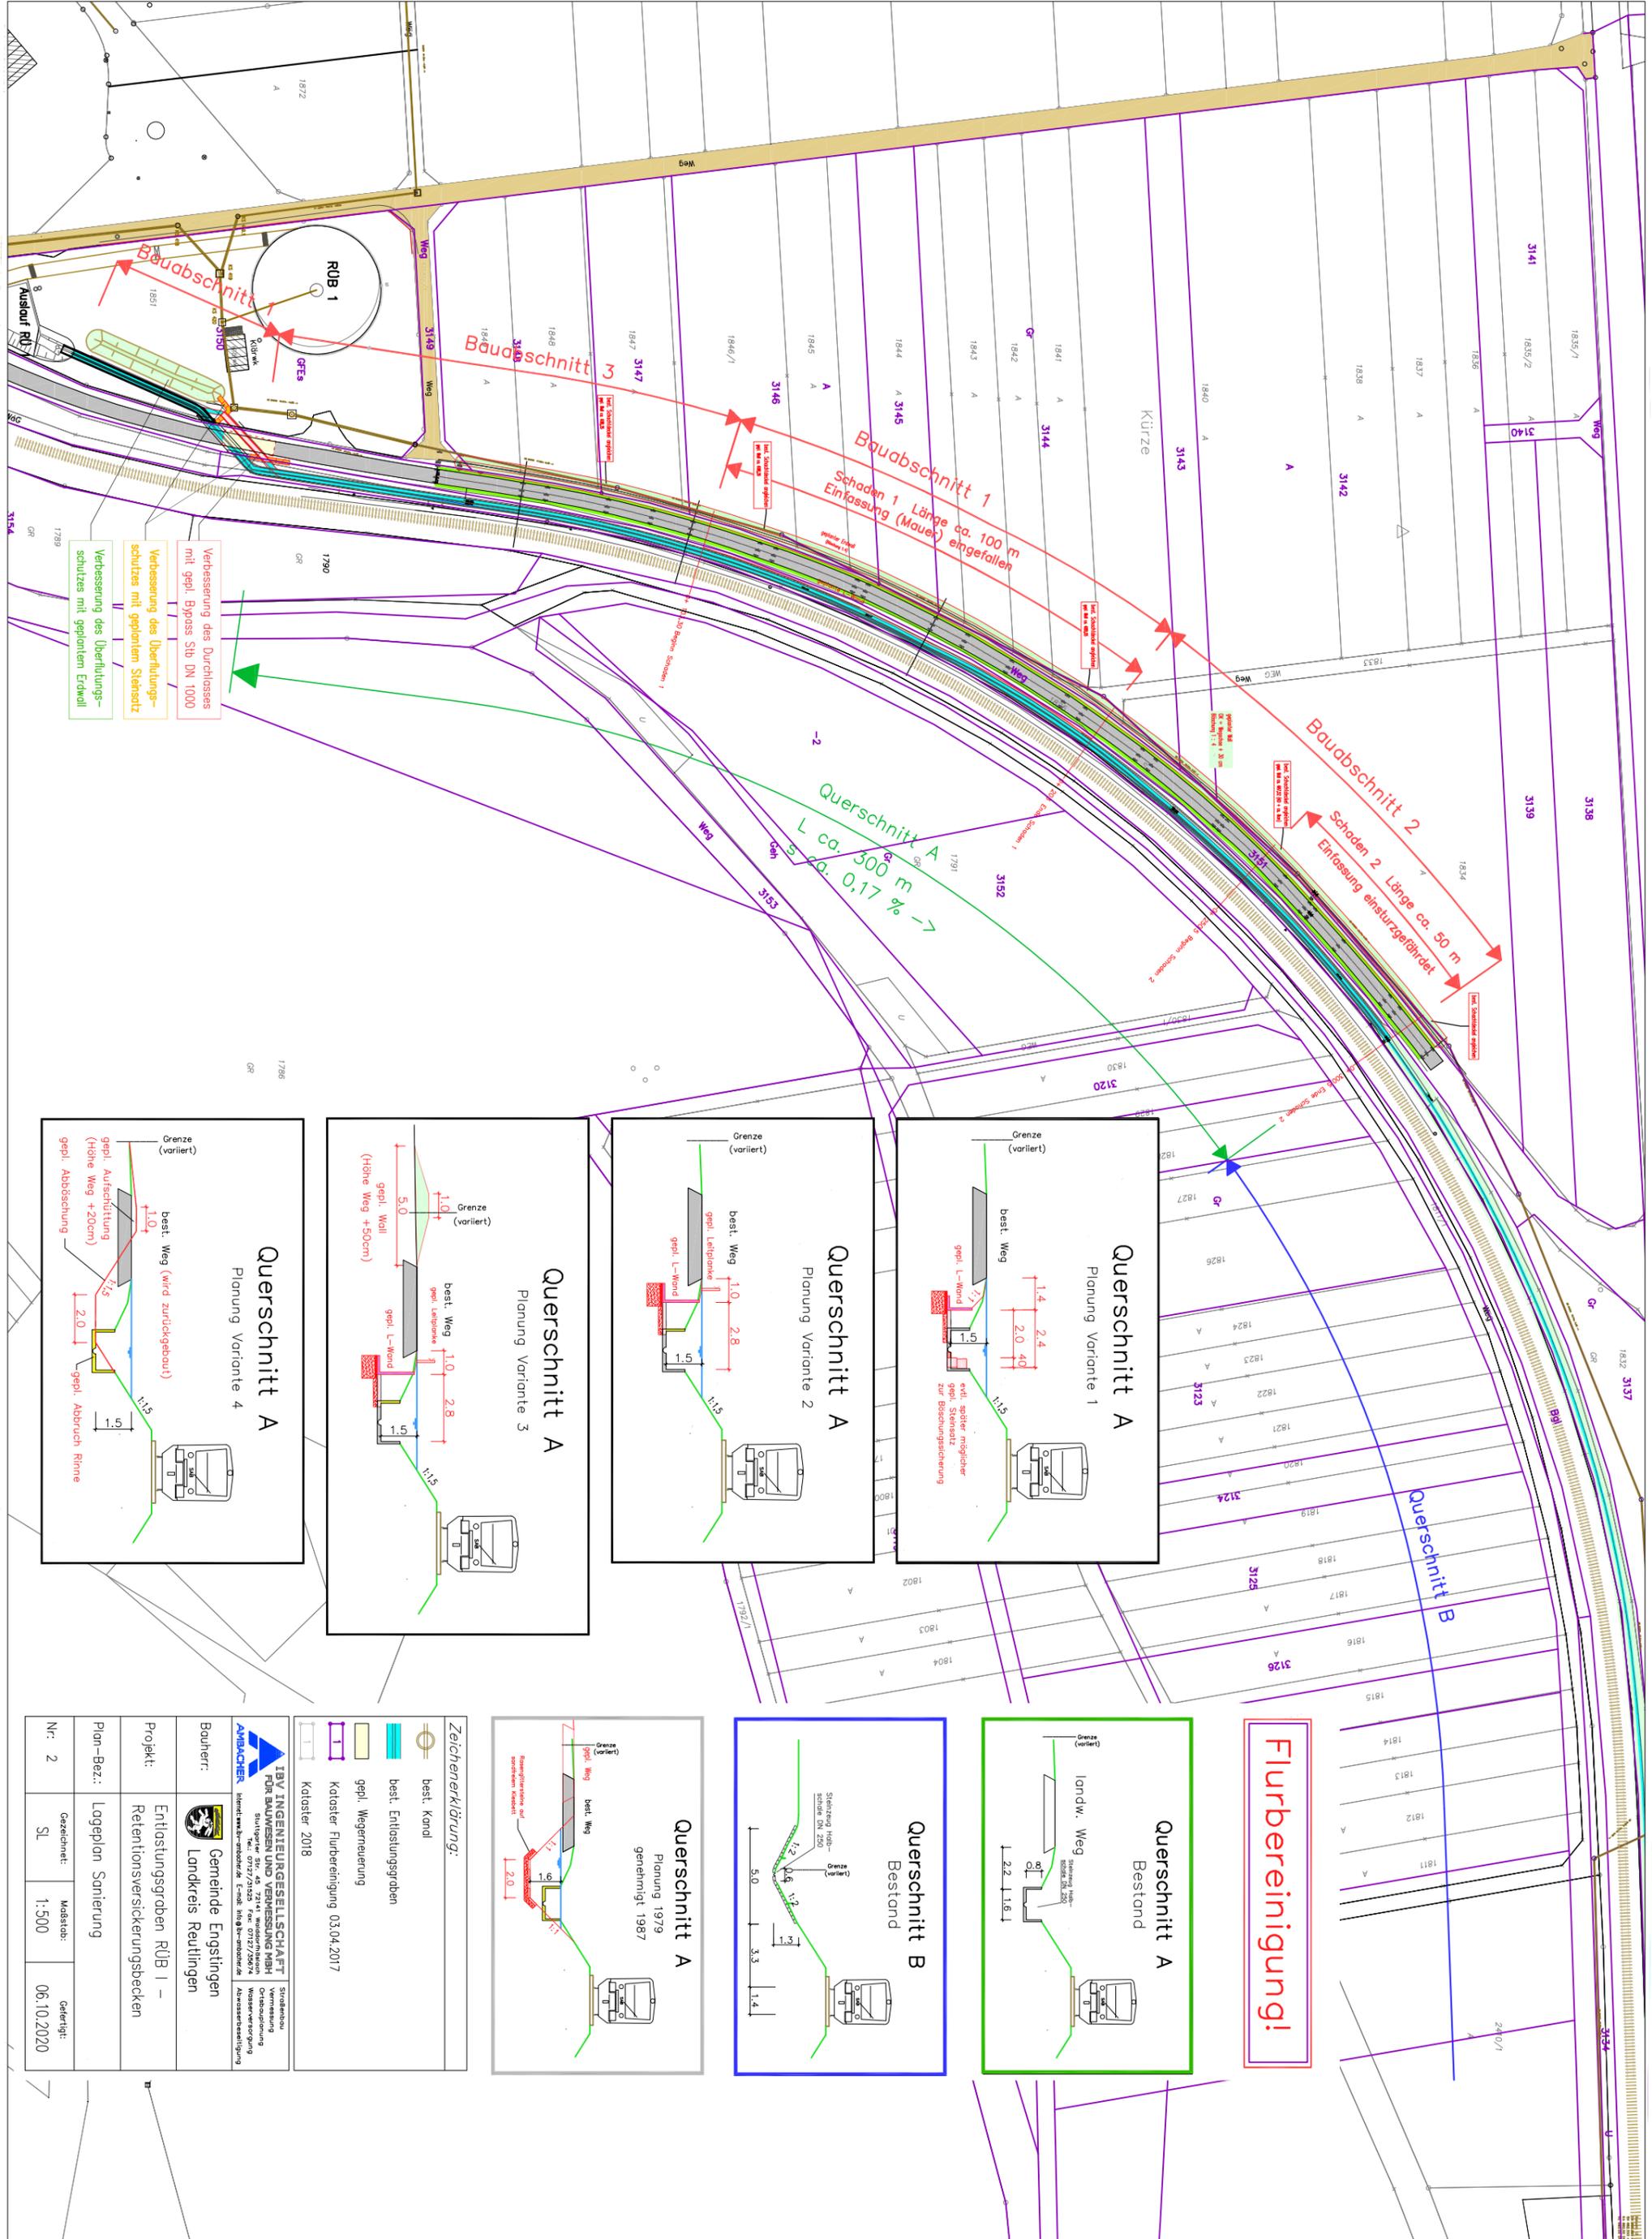
- Verbesserung des Durchlasses mit gepl. Bypass Stb DN 1000
- Verbesserung des Überflutungsschutzes mit geplantem Steinnetz
- Verbesserung des Überflutungsschutzes mit geplantem Erdwall

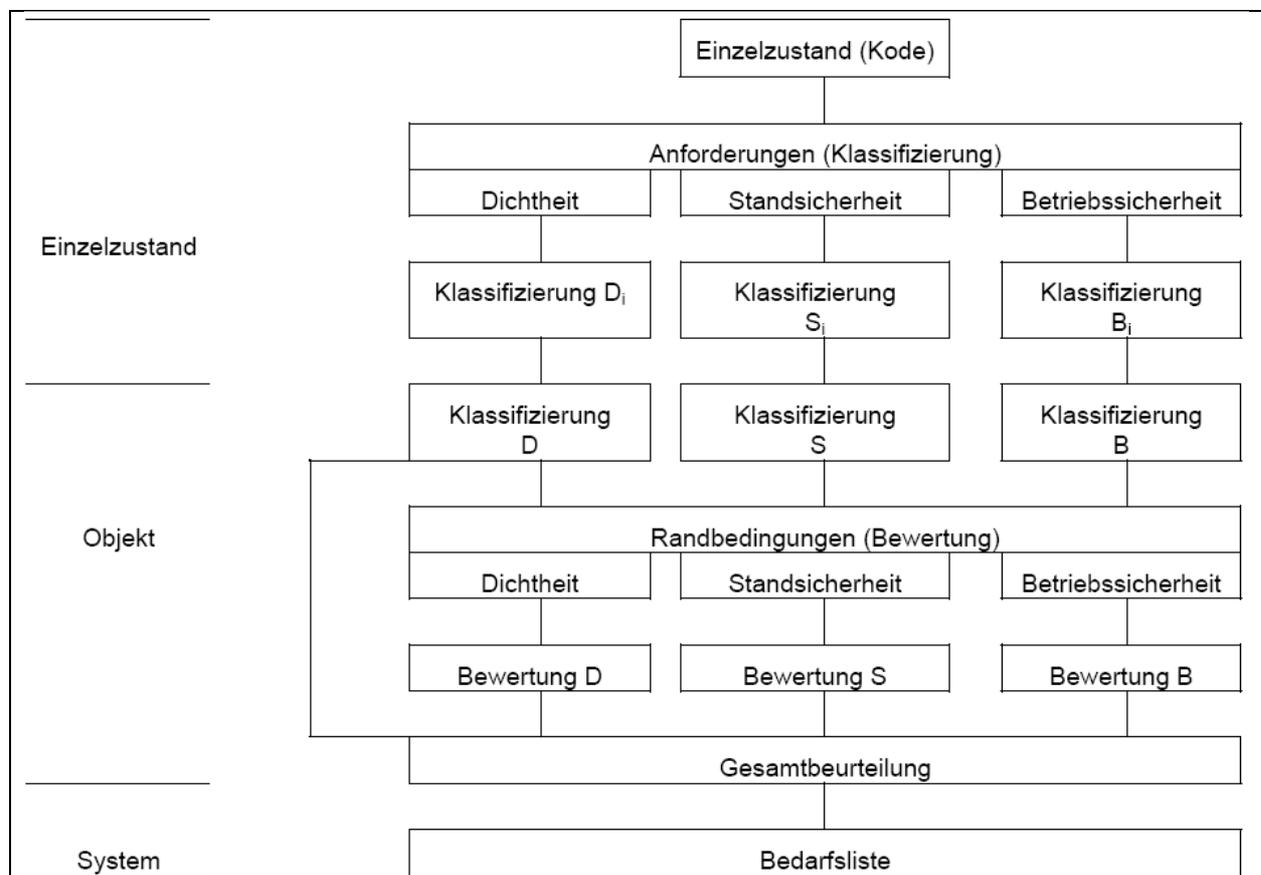
Abbildung 1: Ablauf der Zustandsbeurteilung nach DWA-M 149-3.

Folgende Arbeitsschritte sind auszuführen (s. Abbildung 1):

- 1) Klassifizierung des Einzelzustands (→ Zustandsklasse)
- 2) Beurteilung des Objekts (hier: Kanalhaltung → Objektklasse)
- 3) Bewertung in Bezug auf die Randbedingungen Dichtheit, Standsicherheit und Betriebssicherheit
- 4) Ermittlung des Sanierungsbedarfs (→ Sanierungsbedarfszahl)

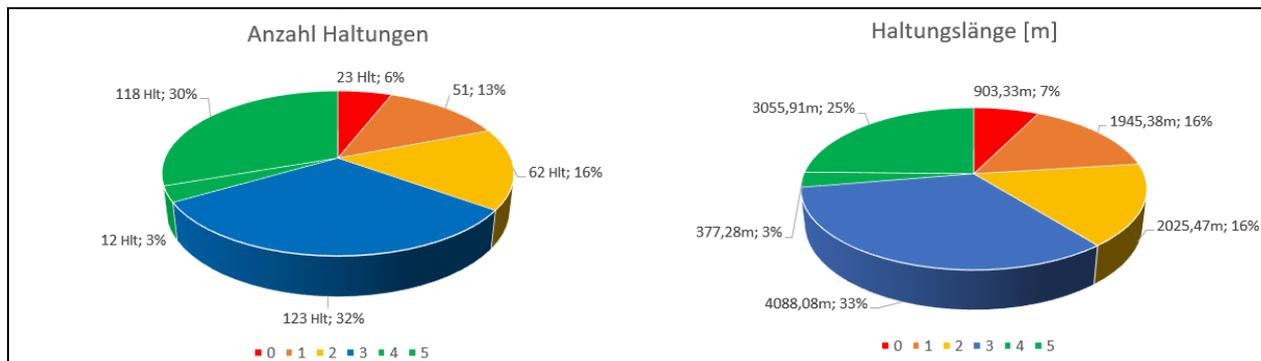
Abbildung 2: Objektclassen Haltungen (links: bezogen auf die Anzahl der Haltungen n= 289; rechts: bezogen auf die Gesamtlänge der Haltungen, 12.395 m).

Die Zustandsbeurteilung der Haltungen zeigt zusammengefasst Abbildung 2 (s. auch Lageplan in Anlage C).

Insgesamt wurden bei 131 Haltungen, bzw. 49% der untersuchten Haltungen Schäden festgestellt, die sofort, kurz- und mittelfristig behoben werden müssen. Bezogen auf die Haltungslänge sind ca. 53% schadhaft (ca. 4200 m). Es handelt sich jedoch in der Regel um punktuelle Schäden und Streckenschäden (s. Kap. 6.1).

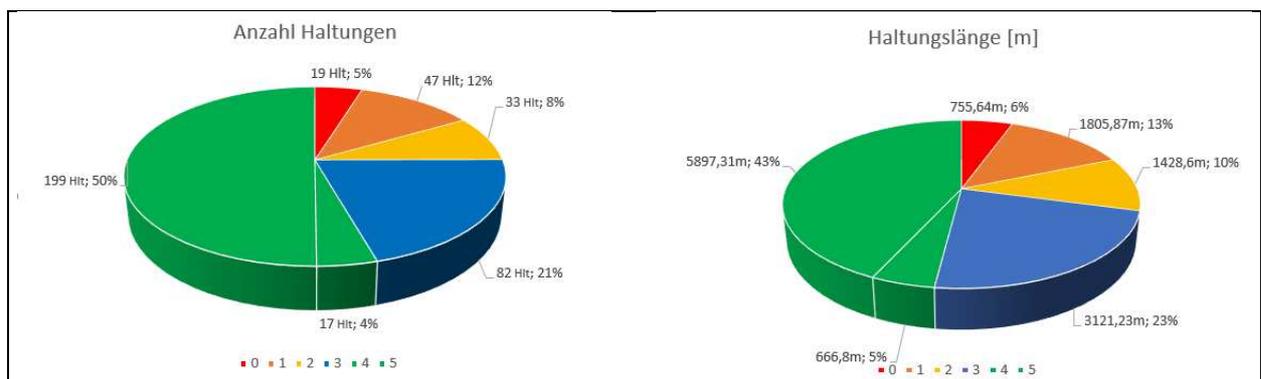
Abbildung 2: Objektclassen Haltungen (links: bezogen auf die Anzahl der Haltungen n= 397; rechts: bezogen auf die Gesamtlänge der Haltungen, 13.675,45 m).

Insgesamt wurden bei 397 Haltungen, bzw. 25% der untersuchten Haltungen, Schäden festgestellt, die sofort, kurz- und mittelfristig behoben werden müssen. Bezogen auf die Haltungslänge sind ca. 29% schadhaft (ca. 3.990 m). Es handelt sich jedoch in der Regel um punktuelle Schäden und Streckenschäden (s. Kap. 6.1).

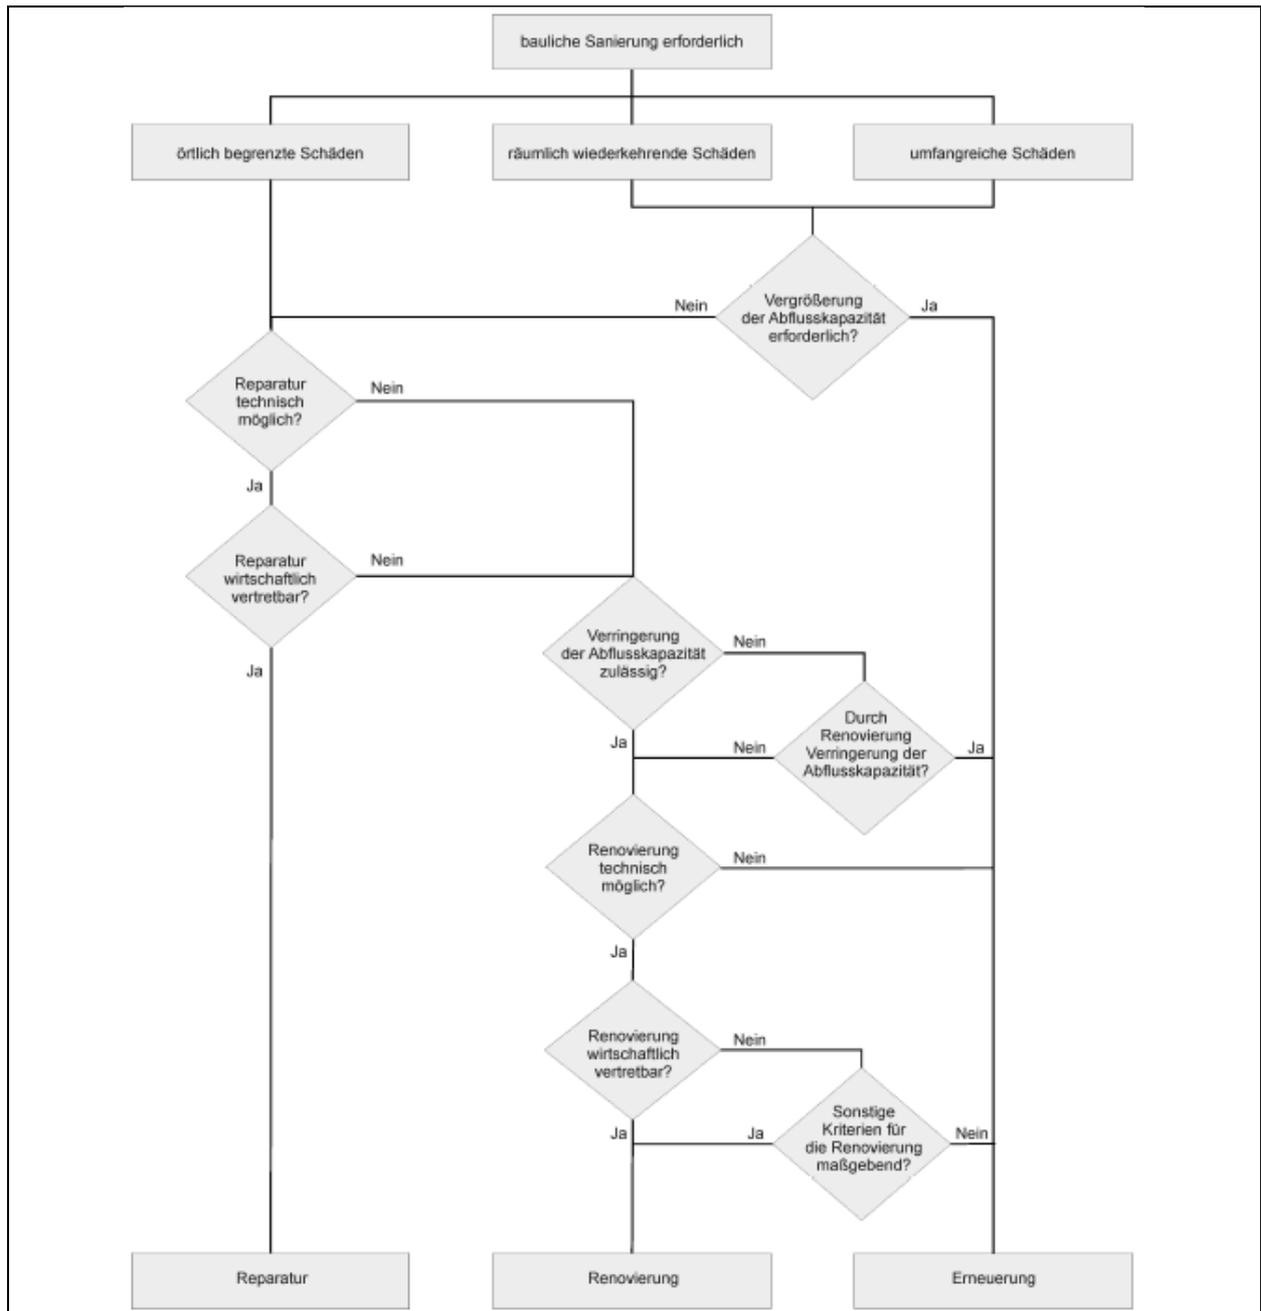
Abbildung 3: Prozess der Auswahl baulicher Lösungen zur Schadensbehebung für (Quelle: DIN EN 725, 2008)

Maßgebende Gründe zur Auswahl eines Verfahrens sind u.a. der Schadensumfang (örtlich begrenzte Schäden, örtlich begrenzte wiederholte Schäden, umfangreiche Schäden) sowie die Notwendigkeit der Vergrößerung des Abflussvermögens, die Möglichkeit einer technischen Veränderung, die Wirtschaftlichkeit einer solchen Veränderung und schließlich die Entscheidung, ob ein Weiterbetrieb der betroffenen Haltung erforderlich ist (Abbildung 3). Darüber hinaus beeinflussen eine Vielzahl von Randbedingungen wie bspw. die Lage und Art des Kanals, Konstruktionsdetails (Alter, Schachtabstände,...) und zukünftige Abwasserverhältnisse die Wahl des am besten geeigneten Verfahrens.

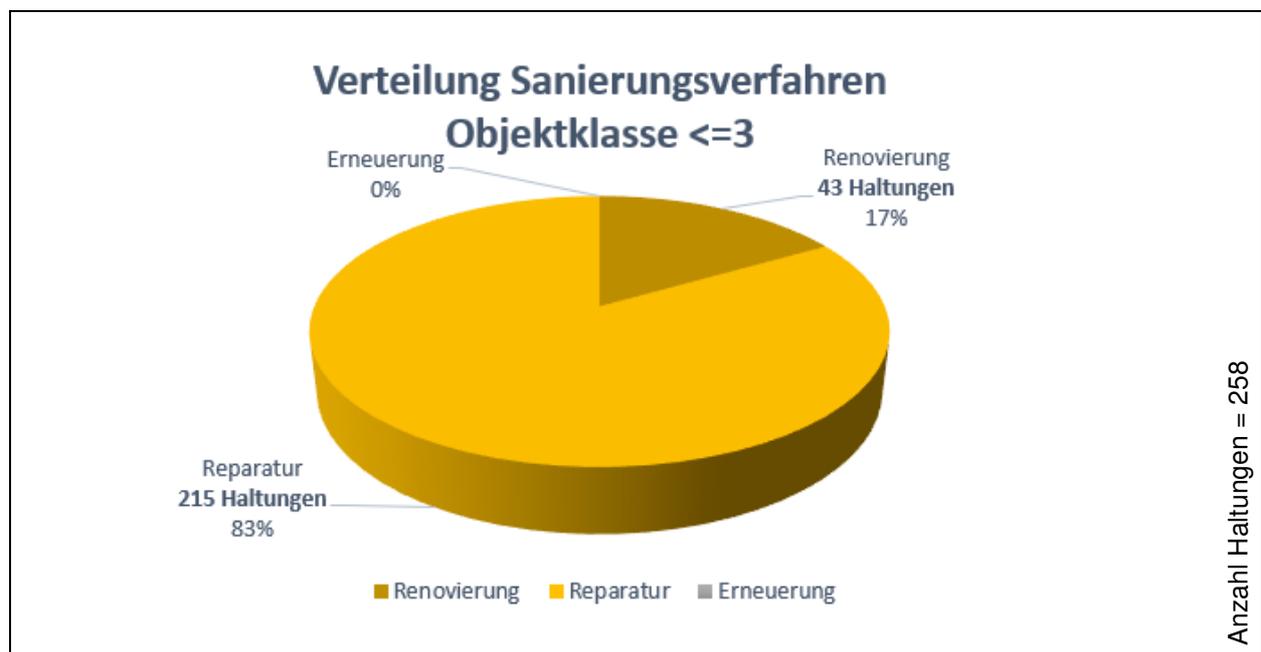
Abbildung 3: Verteilung der Sanierungsverfahren bezogen auf die Anzahl der untersuchten Haltungen mit Objektklasse <=3.

215 Haltungen (83%) können im Reparaturverfahren und 43 Haltungen (17%) im Renovierungsverfahren (durch Einzug eines Schlauchliners) saniert werden. Weiterhin sind bei einem Kontrollschacht kurzfristig Sanierungen, bzw. Entfernen von Hindernissen im Schachtunterteil notwendig.

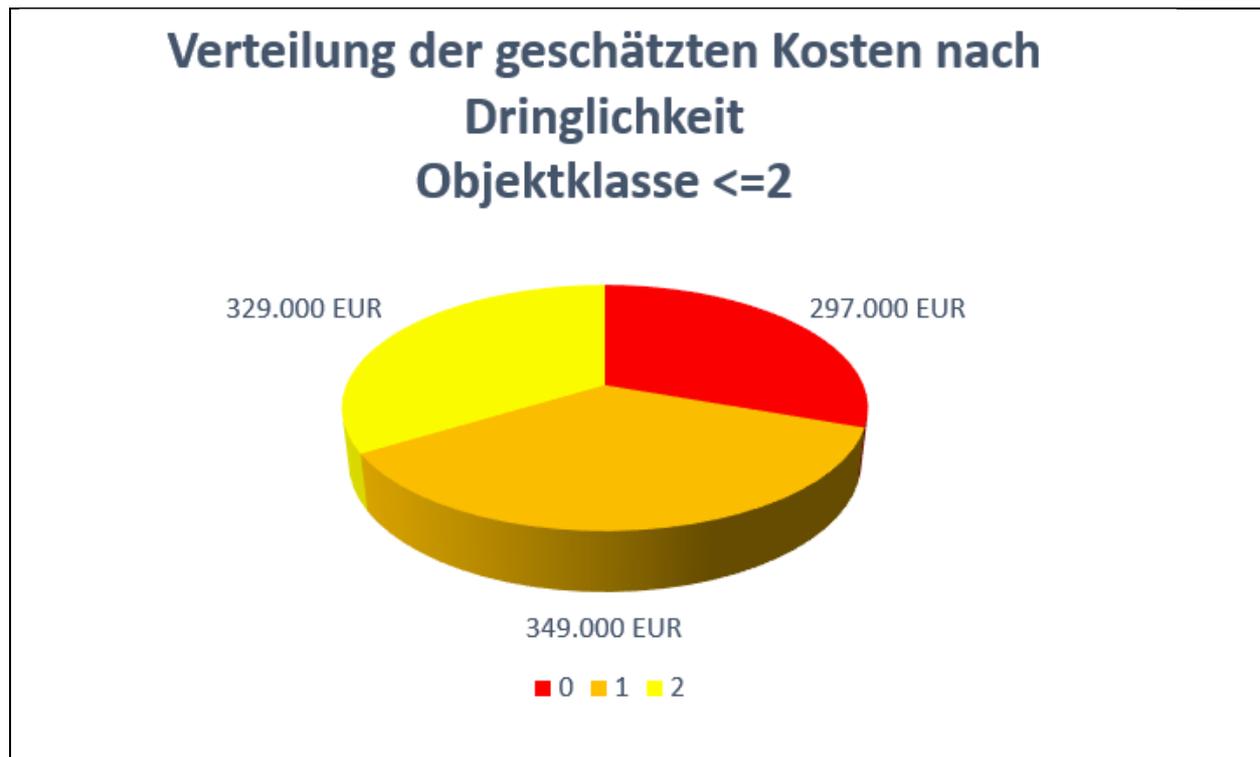
Abbildung 4: Verteilung der geschätzten **Kosten nach der Dringlichkeit**. (inkl. Nebenkosten)

Entsprechend der Dringlichkeit der Schadensbehebung (Abb. 4) entfallen auf Schäden mit

- **sofortigem Handlungsbedarf:** 258 TEUR
 - **kurzfristigem Handlungsbedarf:** 303 TEUR
 - **mittelfristigem Handlungsbedarf:** 286 TEUR
 - **langfristigem Handlungsbedarf** (340 TEUR)
-
- Gesamt (ohne **Objektklasse 3**): 847 TEUR (BRUTTO)
 - Gesamt (inkl. Nebenkosten) 975 TEUR (BRUTTO)

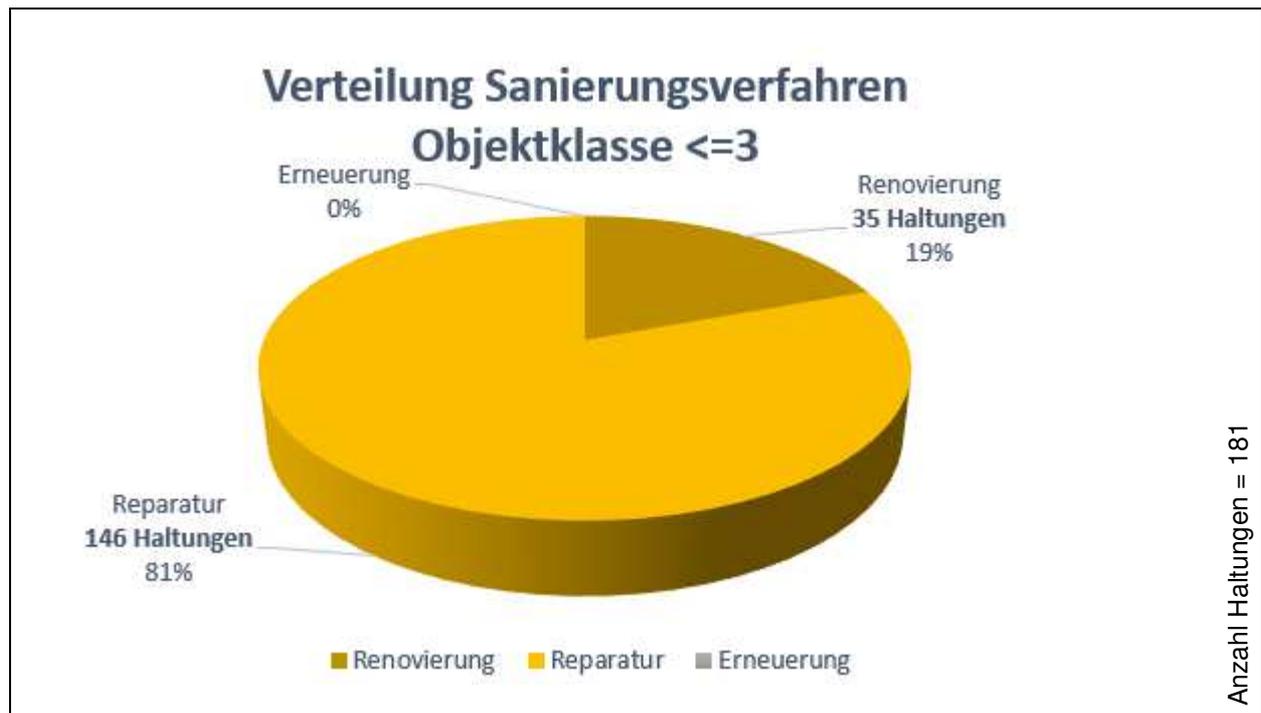
Abbildung 3: Verteilung der Sanierungsverfahren bezogen auf die Anzahl der untersuchten Haltungen mit Objektklasse <=3.

146 Haltungen (81%) können im Reparaturverfahren und 35 Haltungen (19%) im Renovierungsverfahren (durch Einzug eines Schlauchliners) saniert werden.

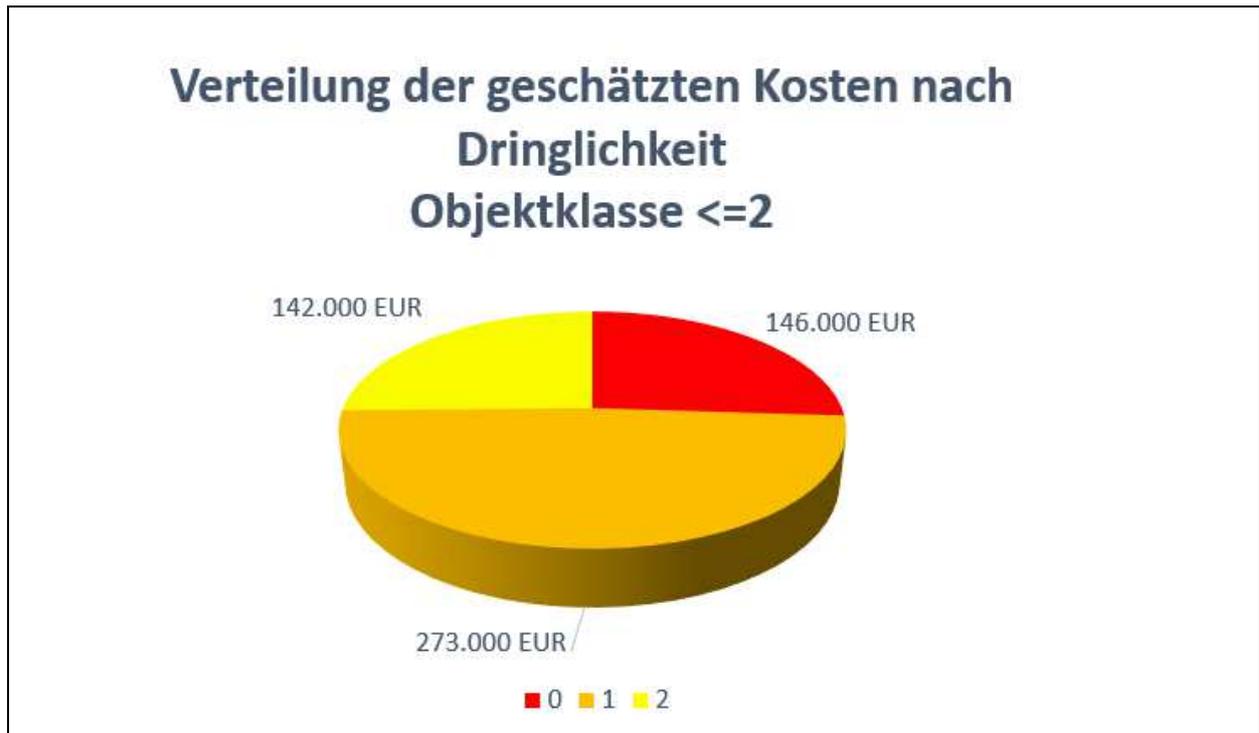
Abbildung 4: Verteilung der geschätzten **Kosten nach der** Dringlichkeit (inkl. Nebenkosten)

Entsprechend der Dringlichkeit der Schadensbehebung (Abb. 4) entfallen auf Schäden mit

- **sofortigem Handlungsbedarf:** 146 TEUR
 - **kurzfristigem Handlungsbedarf:** 273 TEUR
 - **mittelfristigem Handlungsbedarf:** 142 TEUR
 - **langfristigem Handlungsbedarf** (169 TEUR)
-
- Gesamt (ohne Objektklasse 3): 561 TEUR (BRUTTO)
 - Gesamt (inkl. Nebenkosten) 645 TEUR (BRUTTO)
